Nr. 17

19.11.2010

Quick-Alert

Pericolo legato all'estremità mancante di una sonda

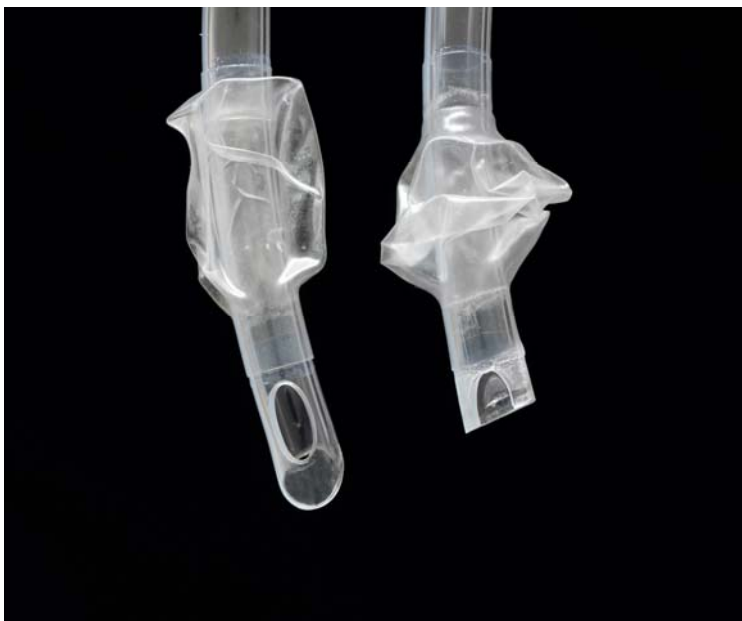
Figura 1
Confronto tra tubo difettoso e tubo intatto

Segnalazione CIRRNET: „Subito dopo un'intubazione elettiva che si è svolta senza problemi è stato notato che la cuffia del tubo non era ermetica. Il tubo viene sostituito ed esaminato. Con grande stupore generale si nota che la punta del tubo, all'altezza dell'occhio di Murphy (Murphy-Eye) mancava come se fosse stata tagliata. Un'ispezione più accurata dell'imballaggio del tubo conferma il sospetto: durante il processo di imballaggio, la punta del tubo è stata danneggiata.

Una nota relativa alla ragione per la quale, nel caso specifico, la cuffia ha potuto perdere la sua ermeticità a causa dell'estremità mancante: nella parete del tubo, il canale d'aria procede fino all'estremità del tubo. La cuffia si gonfia in quanto il canale è forato all'altezza della cuffia. Nel nostro caso specifico, la cuffia ha perso ermeticità a causa dell'apertura distale del canale d'aria (provocata dal sezionamento dell'estremità).

Attenzione: nel tubo difettoso la superficie plastica è stata modificata dall'apparecchio utilizzato per il confezionamento. Attraverso ciò che resta dell'occhio di Murphy si può riconoscere questa modifica termica anche sulla parte opposta interna del tubo.

- Ispezione di ogni tubo prima dell'utilizzo in modo da individuare eventuali danneggiamenti visibili.
- Idealmente: esecuzione di un test manuale per verificare l'ermeticità tramite blocco della cuffia. In ogni caso, verificare in tutte le confezioni parzialmente aperti il blocco della cuffia.
- Ispezione generale degli strumenti / dei materiali confezionati in modo da rilevare eventuali danneggiamenti provocati dal processo di confezionamento e dai processi di logistica.
- Segnalazione di casi analoghi o simili (anche quasi eventi) alla Materiovigilanza di Swissmedic.

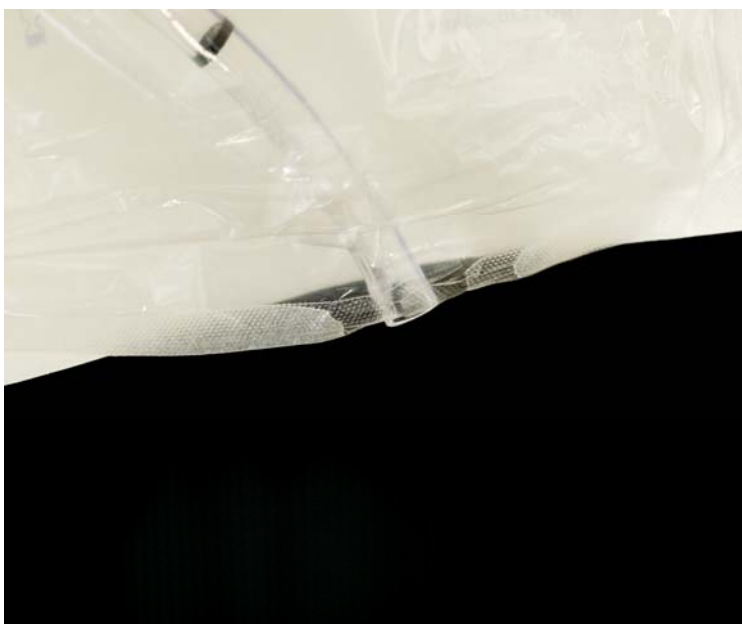
Figura 2
Tubo difettoso nella confezione

In questa figura si vede la confezione originale con un'interruzione della linea di saldatura. L'apparecchio per le saldature da una parte ha modificato termicamente il materiale del tubo e dall'altra ha tagliato la carta di confezionamento e la punta del tubo.
